Sanierungsstutzen und BI-Adapter von Funke haben überzeugt

Erfolgreiche Premiere im Kreis Paderborn

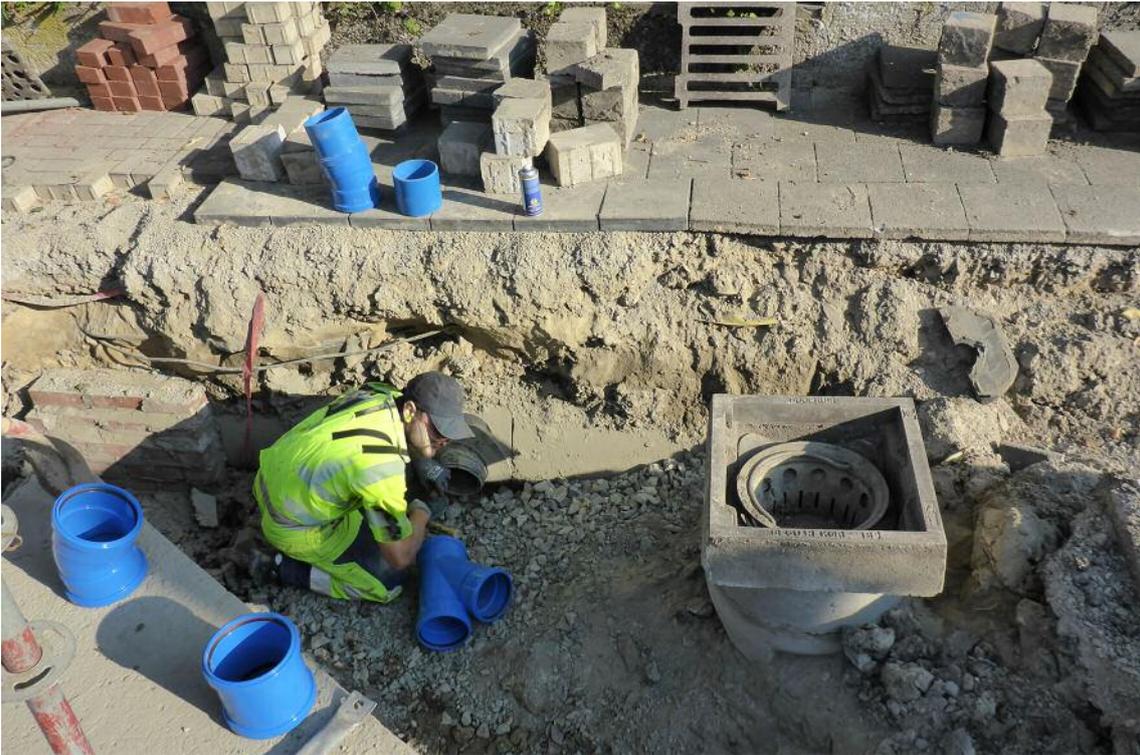
Perfekt eingebunden: Der Funke Sanierungsstutzen wurde speziell für sanierungsbedürftige, alte und ausgebrochene Bohrlaubungen in Rohren aus Beton und Steinzeug entwickelt.

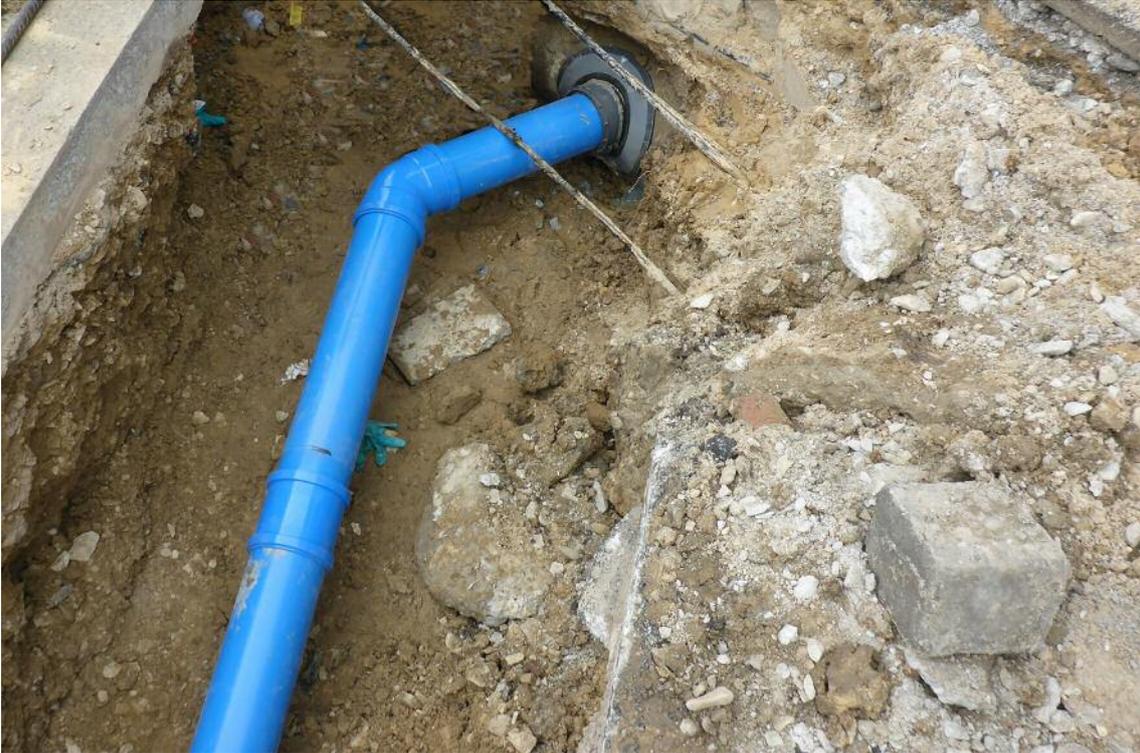
Bei der Erneuerung der Hausanschlüsse im Straßenzug wurden außerdem rund 144 m des HS®-Kanalrohrsystems verlegt.

In der zum Kreis Paderborn gehörigen Gemeinde Altenbeken musste ein schadhafter Sammler aus Beton erneuert werden. Insbesondere die Einbindungen der Hausanschlussleitungen waren stark in Mitleidenschaft gezogen. Das Schadensbild wie auch die Lage des Kanals ließen eine großflächige Erneuerungsmaßnahme nicht zu. Die Gemeinde sanierte stattdessen den bestehenden Kanal. Mit dem Sanierungsstutzen und dem BI-Adapter kamen dabei zwei Produkte zum Einsatz, mit denen die Funke Kunststoffe GmbH dem Markt professionelle Lösungen für anspruchsvolle Aufgaben aus dem Bereich der Anslusstechnik bietet. Bei der im Zuge der Maßnahme vorgenommenen Erneuerung der Hausanschlüsse im Straßenzug wurden außerdem etwa 144 m des HS®-Kanalrohrsystems von Funke verlegt.
